TRIBUNALE DI TORINO

RICORSO PER SEQUESTRO CONSERVATIVO EX ART. 671 SEGG. C.P.C.

**Ing. Livio MORICCA
CTU**

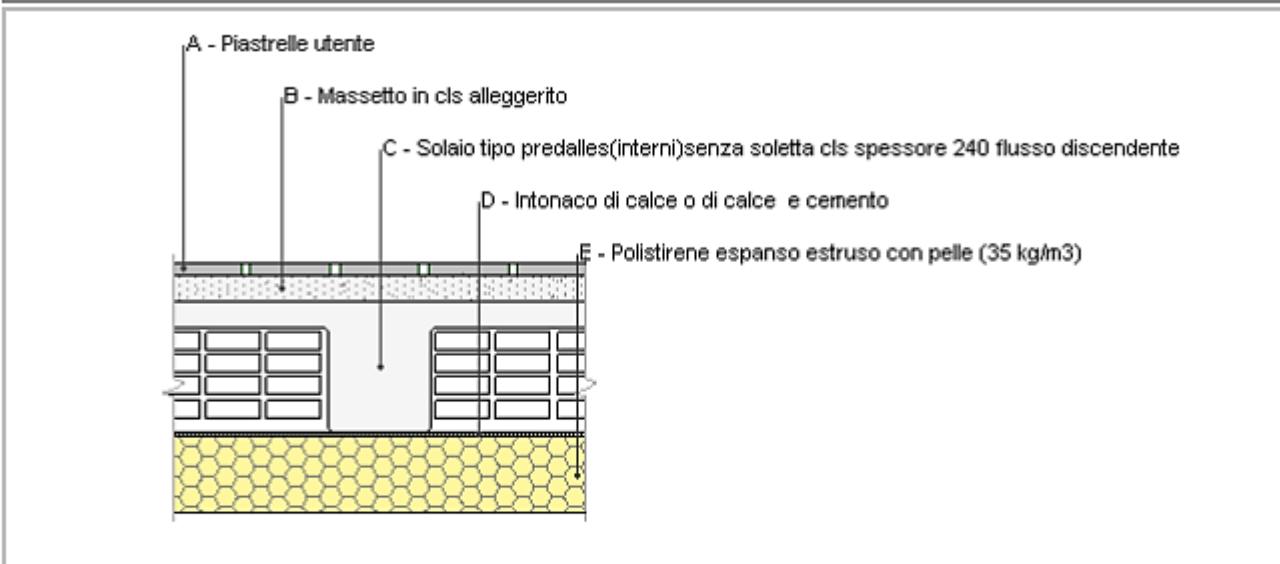
Pavimento su esterno di progetto

Spessore	460,0 mm	Trasmittanza	0,206 W/m²K
Resistenza	4,844 m²K/W	Massa superf.	553 kg/m²
Tipologia	Pavimento		
Descrizione

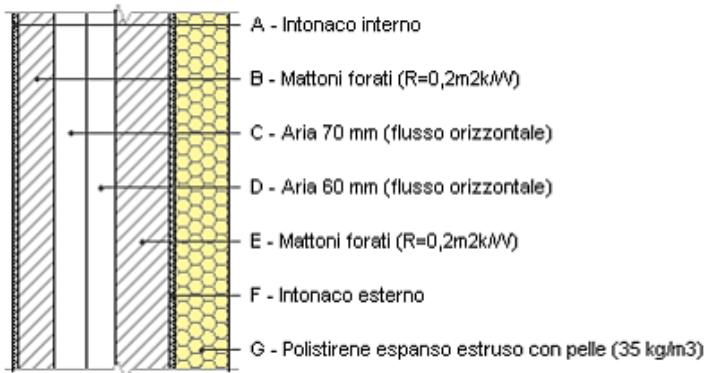
Parete esterna di progetto

Spessore	470,0 mm	Trasmittanza	0,213 W/m ² K
Resistenza	4,693 m ² K/W	Massa superf.	164 kg/m ²
Tipologia	Parete		
Descrizione

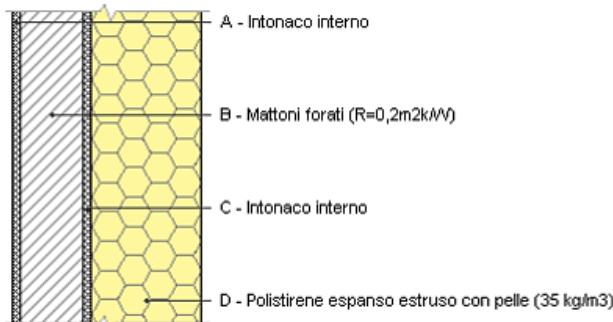
Parete verso garage di progetto

Spessore	240,0 mm	Trasmittanza	0,211 W/m²K
Resistenza	4,731 m²K/W	Massa superf.	69 kg/m²
Tipologia	Parete		
Descrizione

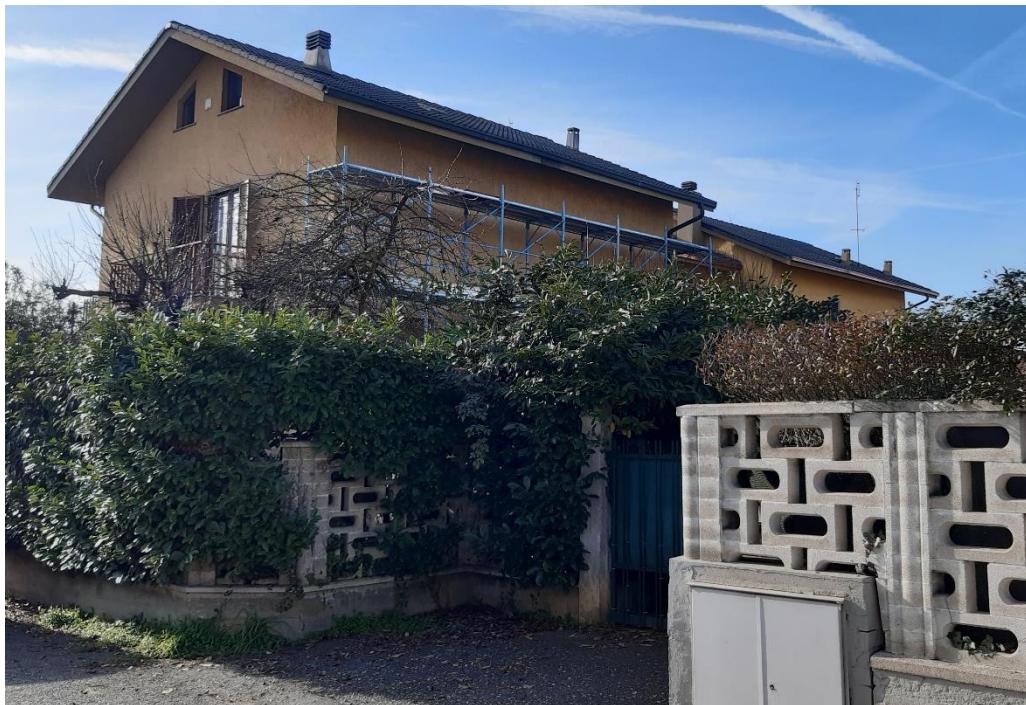
Vista esterna sulla parete che presenta il ponteggio

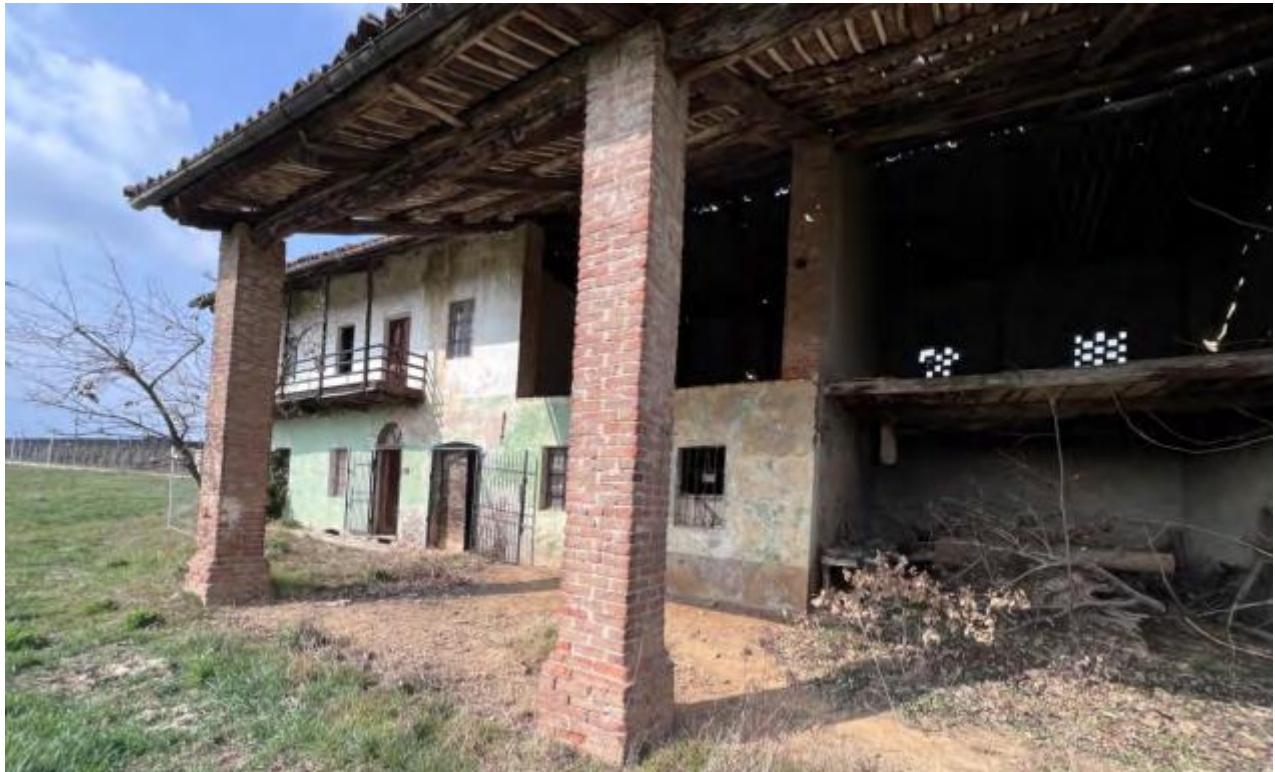
Colonne in mattoni demolite

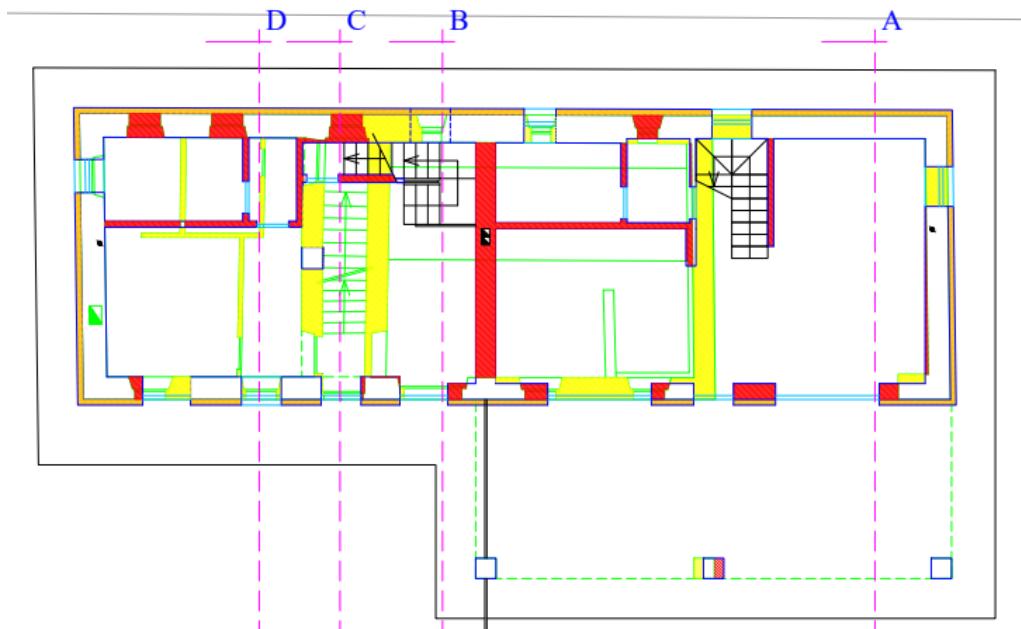
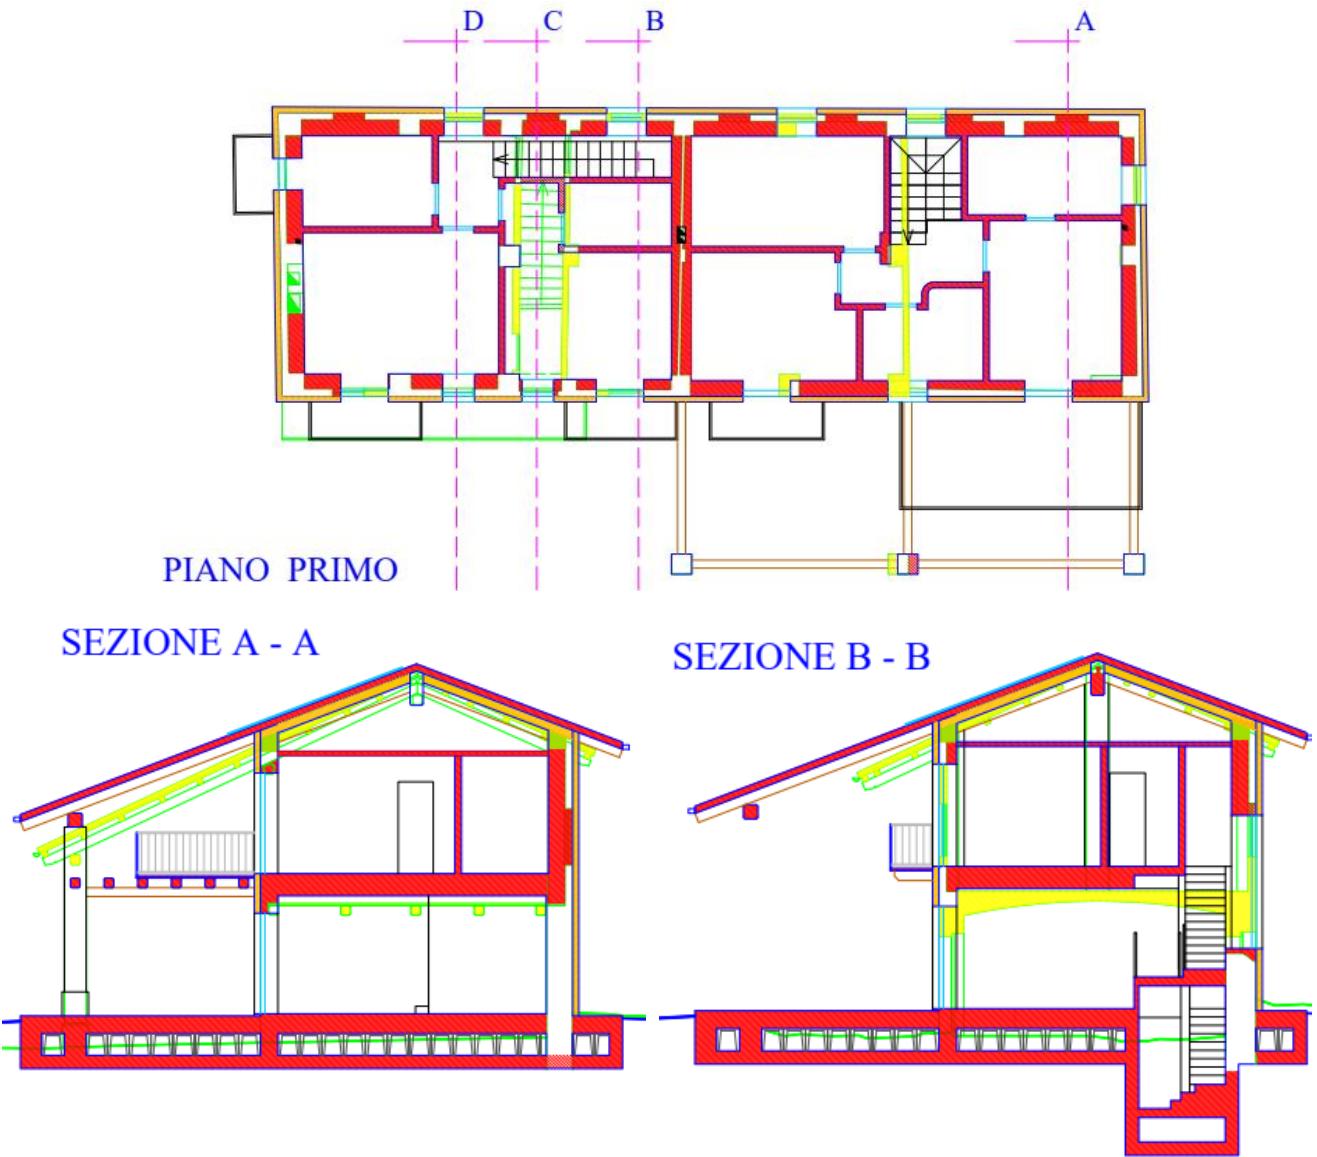
PIANO TERRENO

Il progetto depositato prevede esclusivamente la rimozione del tetto (previo recupero dei coppi che non è avvenuto) e la demolizione dei solai del primo piano e la scala interna.

Si riportano alcuni estratti della Tavola 7: piante e sezioni -
SITUAZIONE COMPARATIVA che mostra gli interventi di
demolizione previsti (parti in colore giallo) e gli interventi di
nuova realizzazione (parti in rosso).

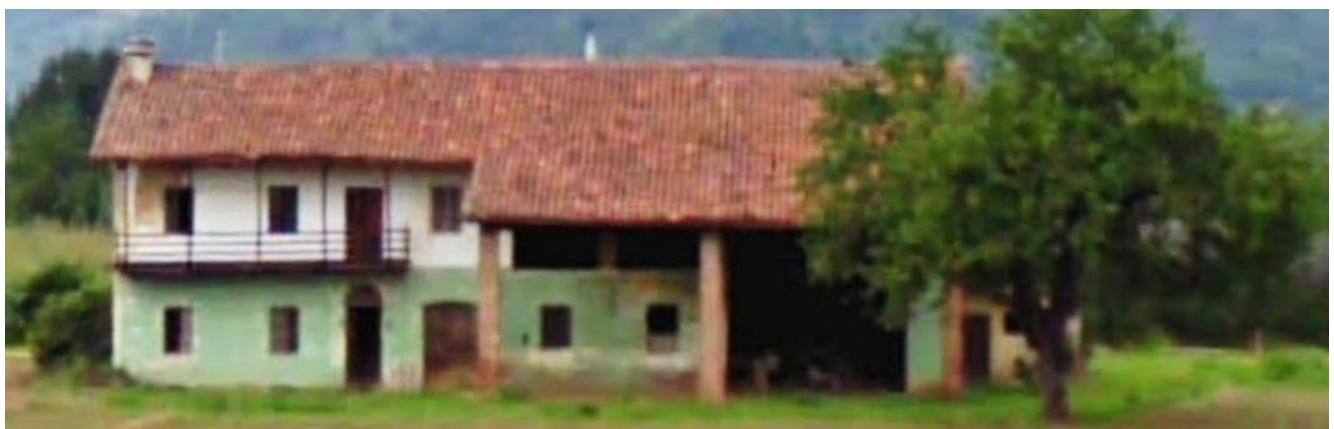
Richiamo della fotografia precedente estratta da Google Maps prima della demolizione

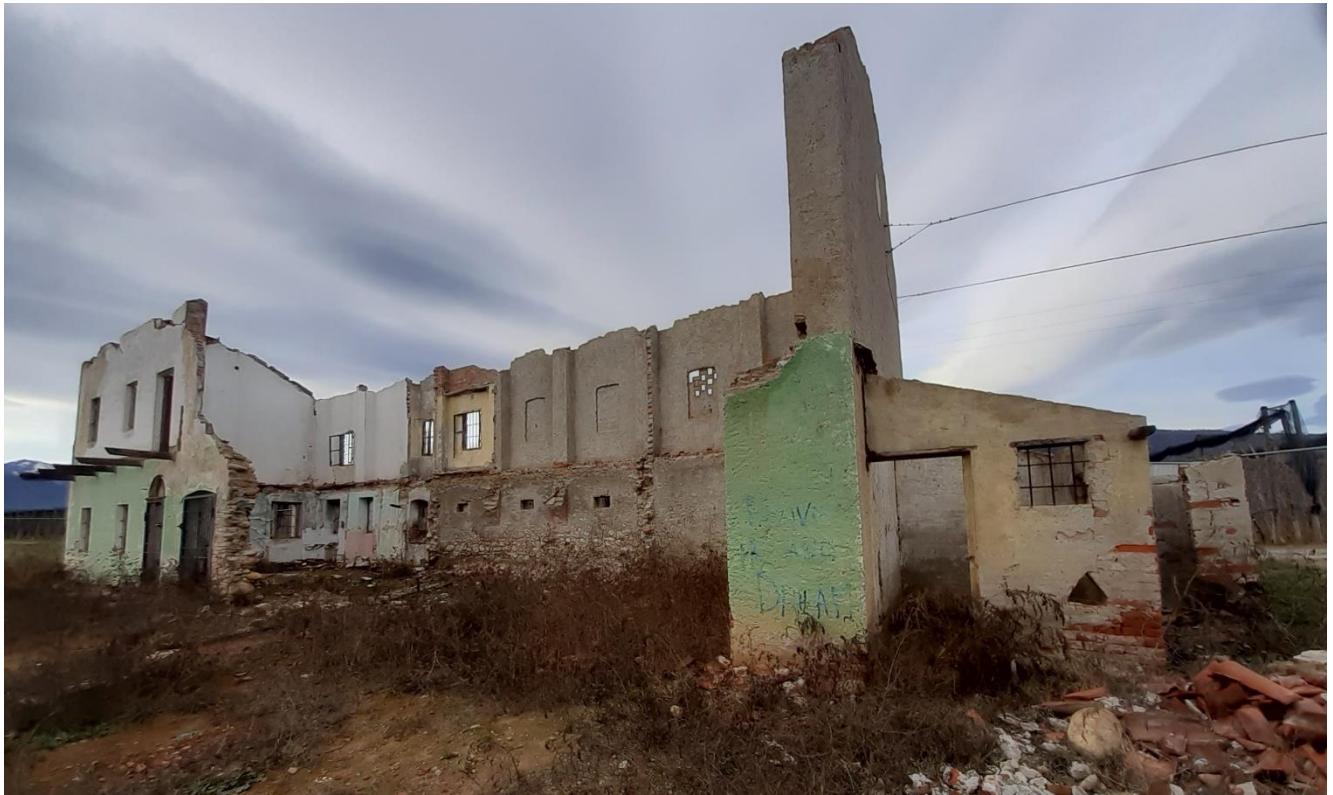
Situazione attuale rilevata dal CTU nel corso delle operazioni peritali

Come risulta evidente dal confronto fotografico sopra riportato le opere di demolizione sono state estese, in difformità al progetto, anche ai tre pilastri alti 4 metri in mattoni pieni che sorreggevano la tettoia. Si riporta nel seguito la documentazione fotografica completa dello stato di fatto rinvenuto nel corso delle operazioni peritali.

La demolizione eseguita ha reso instabile l'intero muro perimetrale del primo piano, rimasto privo di controventature, oltre alla porzione con crollo incipiente indicata nelle pagine precedenti.

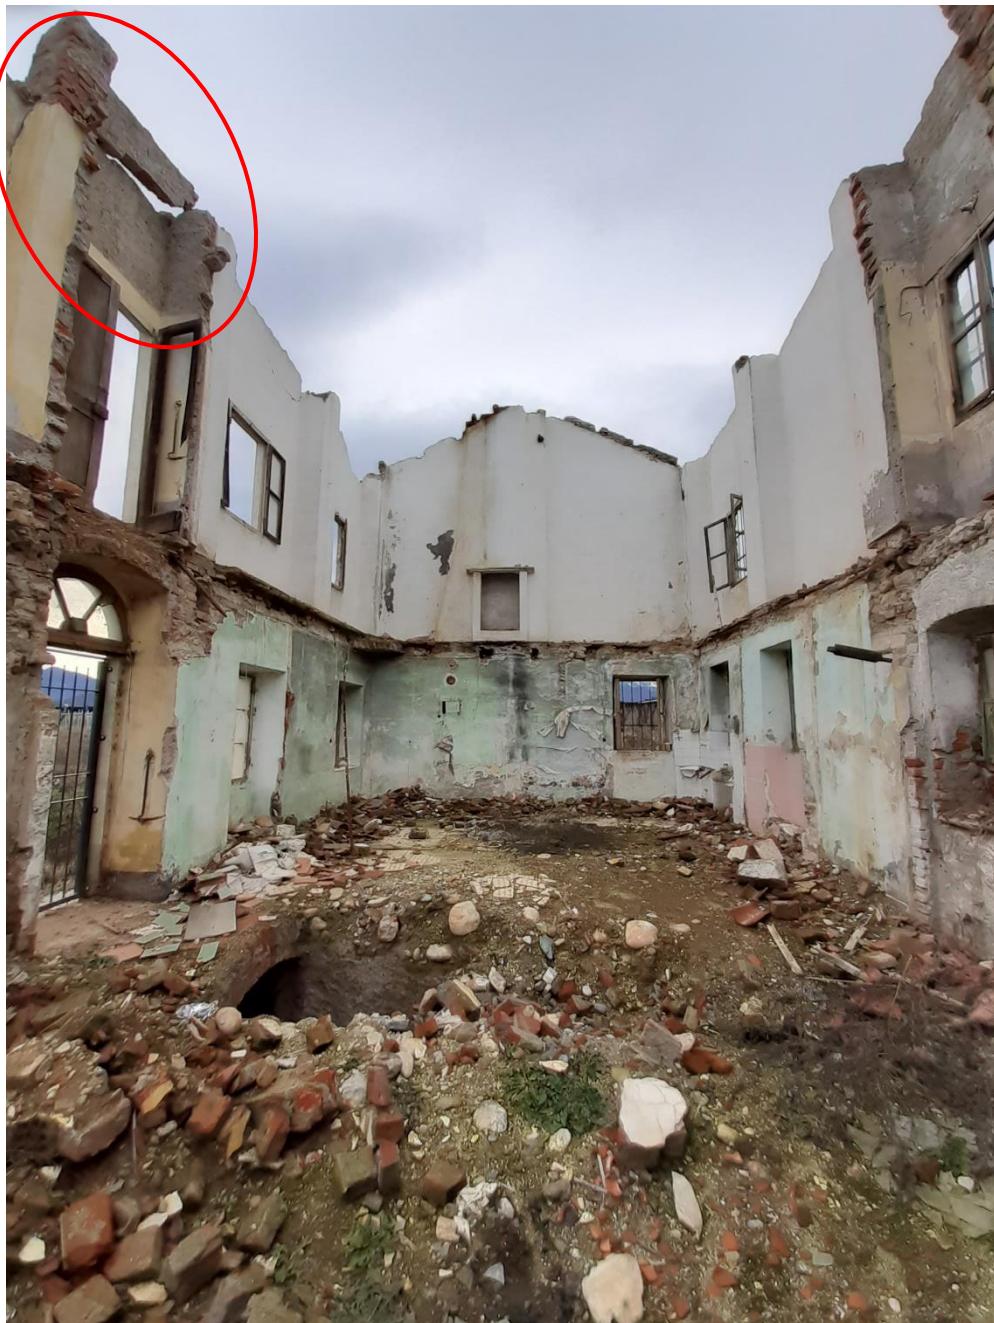
Vista interna del fabbricato con porzione pericolante

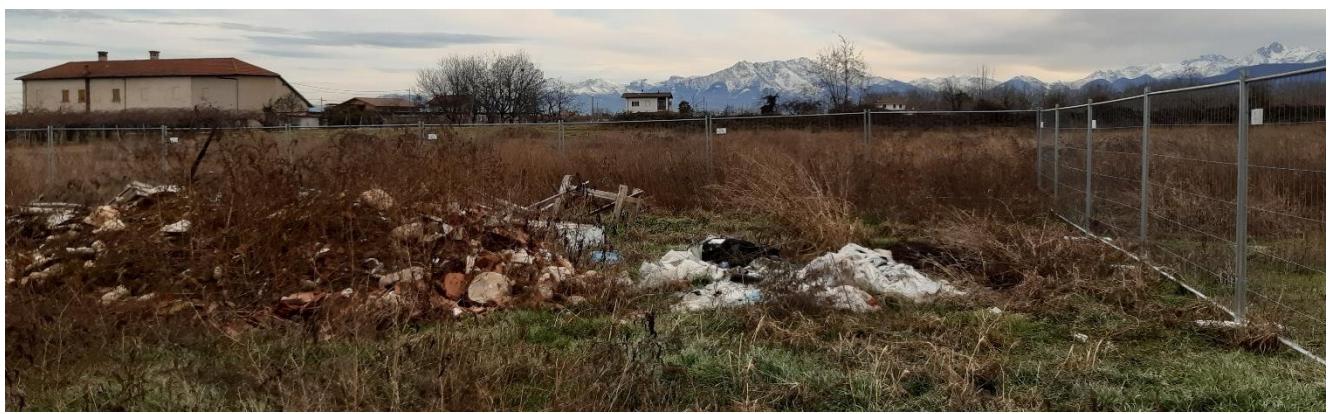
Nel corso del sopralluogo il CTU ha rinvenuto anche la presenza di macerie conseguenti alla demolizione come mostrato nelle fotografie seguenti.

Macerie presenti all'interno dell'area di cantiere conseguenti alle demolizioni eseguite

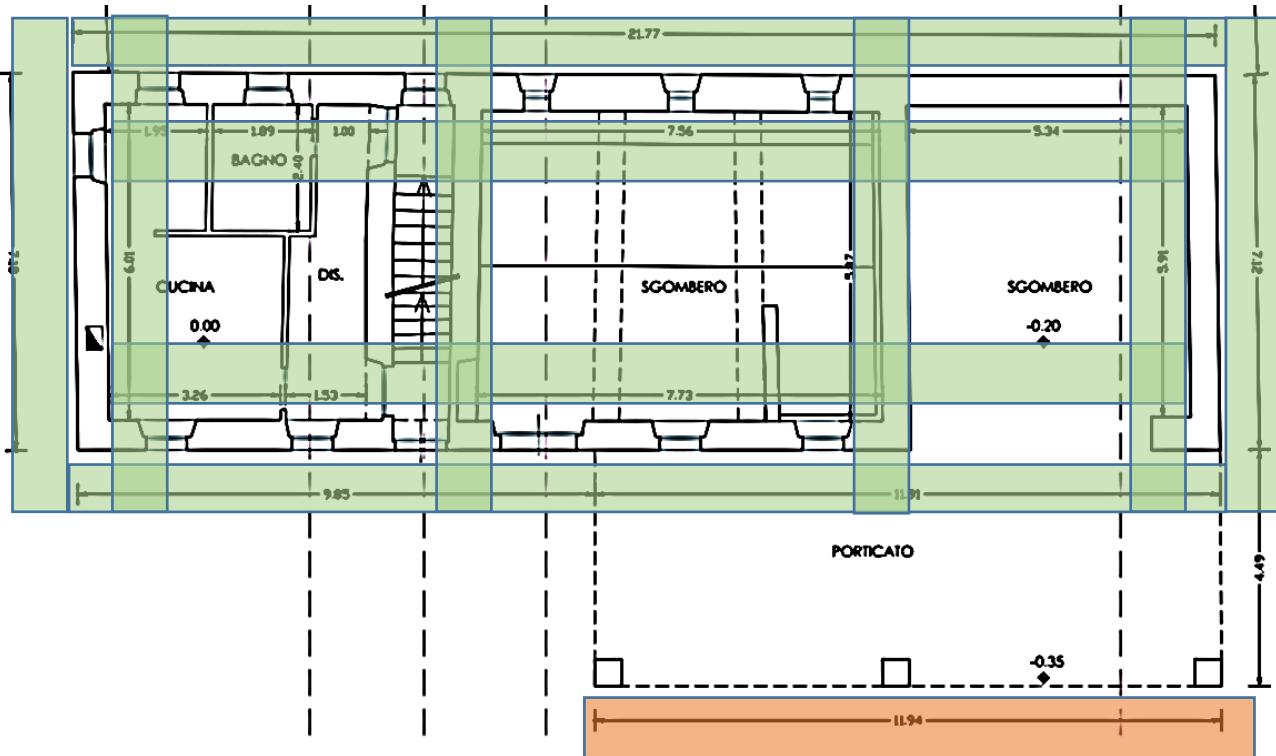
Rappresentazione schematica del ponteggio strutturale (in verde) e del ponteggio per la ricostruzione dei pilastri demoliti (in arancione)

Il ponteggio strutturale (di altezza 7 metri) ha il seguente sviluppo valutato in proiezione verticale:
 $2 \times [2 \times (21,77+7,2)] \times 7 + 2 \times 7,2 \times 7 \sim 910 \text{ m}^2$

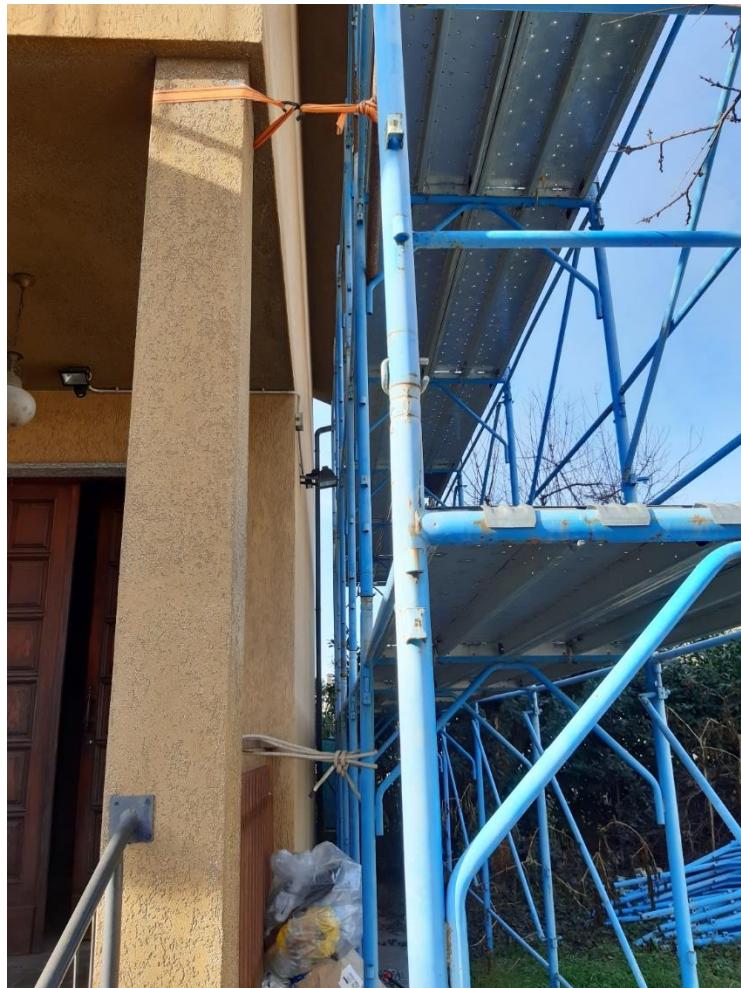
Ancoraggio non a norma realizzati con corde

Il provvedimento dell'ASL non richiede alcun costo per la messa in esecuzione; *la voce descrittiva riportata nel computo metrico indica esplicitamente che questa comprenda ogni altro onere e magistero l'opera finita a perfetta regola d'arte* e pertanto l'attività richiesta è già prevista nei costi del ponteggio stesso.

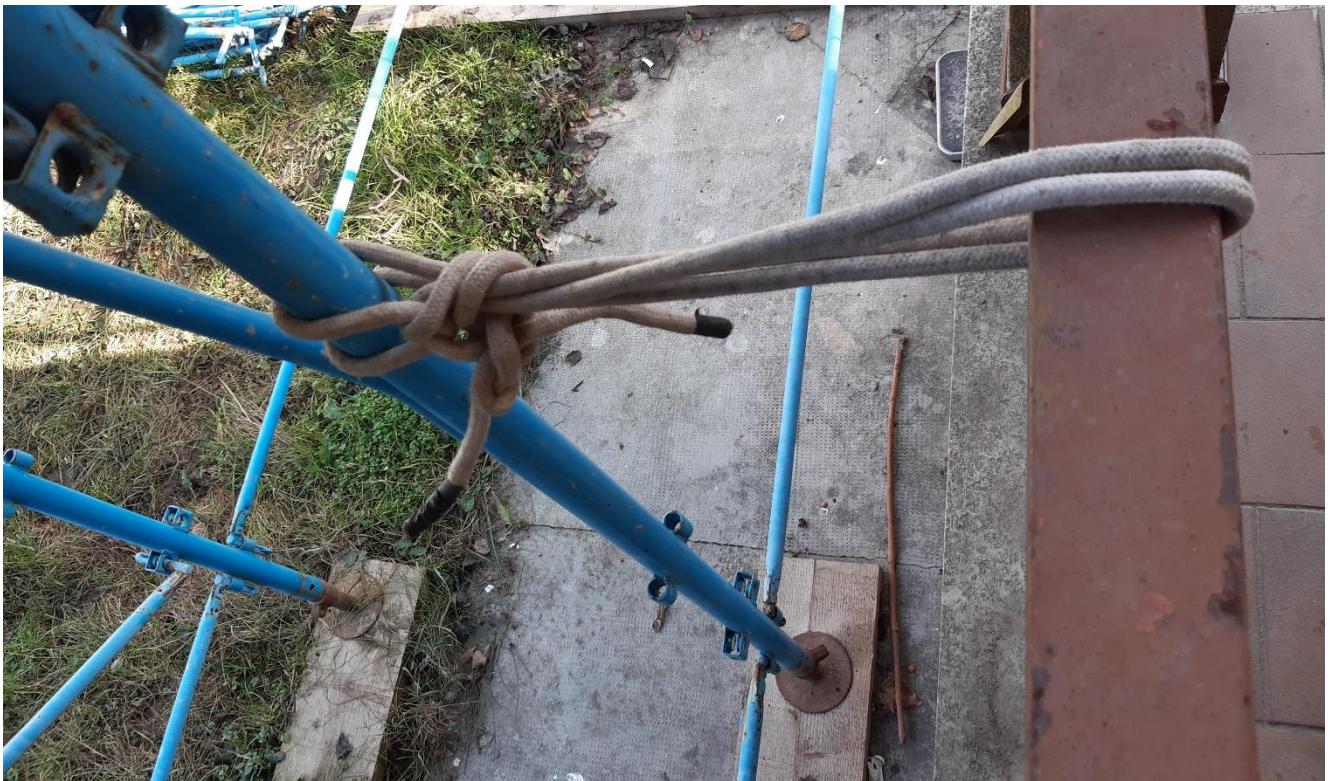
Dettaglio del sistema di ancoraggio non a norma

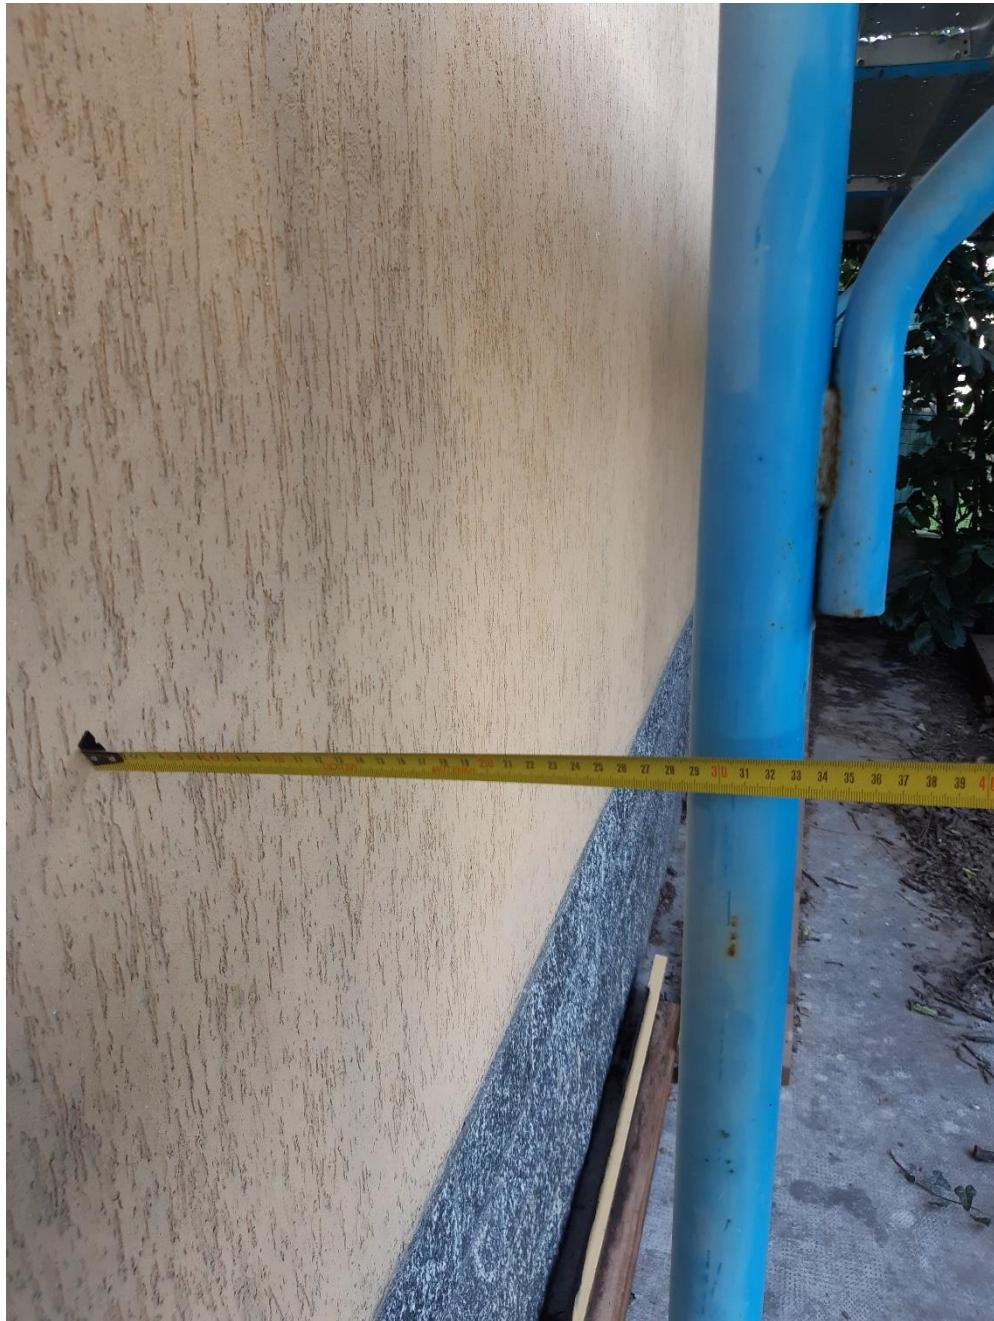
Distanza dal filo della casa non a norma

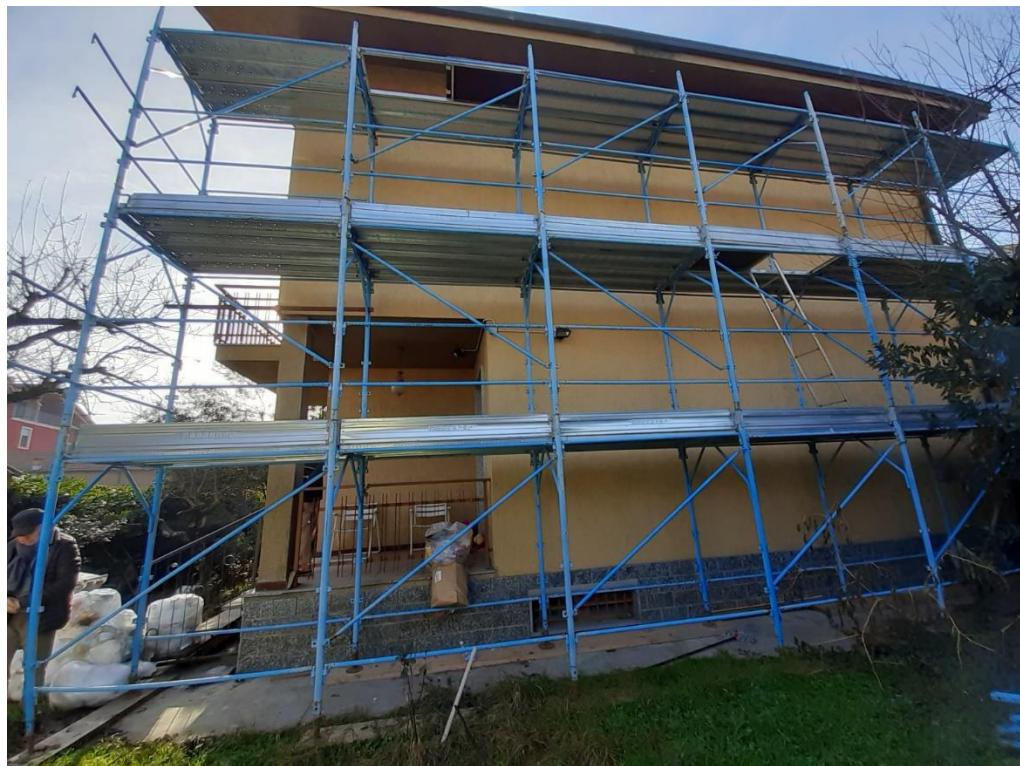
- Ponteggio non completo montato su una sola parete (6 campate e 3 piani) senza ancoraggi come da verbale SPRESAL

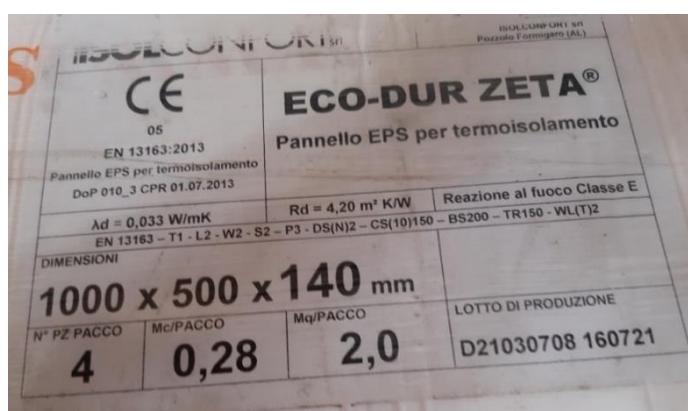
Il prodotto **ISOLCONFORT EPS** presenta un valore di conduttività termica pari a 0,033 W/m²x K

E pertanto **NON CONFORME** al progetto redatto dall'ing. Rocco Guerrizio in quanto superiore al valore di 0,031 W/m²x K prescritto quale valore massimo.
